## МЕТОДЫ ОЦЕНКИ СОСТОЯНИЯ ПАРОПРОВОДОВ ОСТРОГО ПАРА, ОТРАБОТАВШИХ РЕСУРС

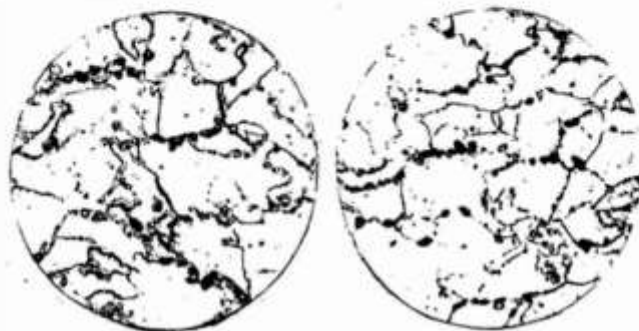
Примером может служить сравнение результатов металлографического анализа, выполненного методом реплик (рис. 1.) и на поперечном шлифе на у наружной поверхности уже демонтированного гива (рис. 2.). Металлографический анализ проводился специалистами производственной лаборатории, шлифы приготовлены специализированной организацией. По реплике микроповрежденность соответствует баллу 5, фактическая степень микроповрежденности – балл 3.

Рис.1. Микроструктура гива по репликам лаборатории НК (x500) сделана у

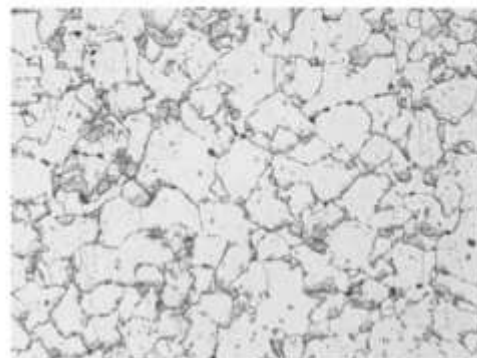
Рис.2. Микроструктура гива после демонтажа с паропровода. Поперечный шлиф, фотография наружной поверхности

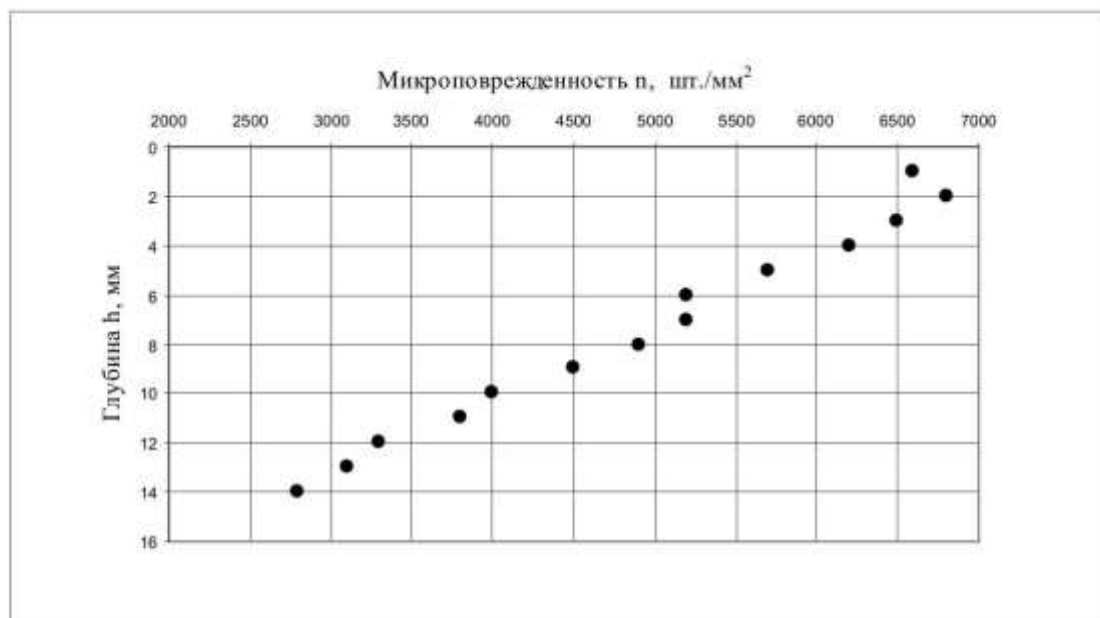
Результаты исследования показывают, что во всех исследованных зонах поперечного сечения трубы микроповрежденность микропорами ползучести наблюдается по всей толщине трубы. В растянутой зоне гiba удельная микроповрежденность плавно уменьшается в направлении от наружной поверхности к внутренней (примерно в два - три раза).

Рис.4. Распределение микроповрежденности по толщине трубы от наружной поверхности к внутренней в растянутой зоне одного из гибов

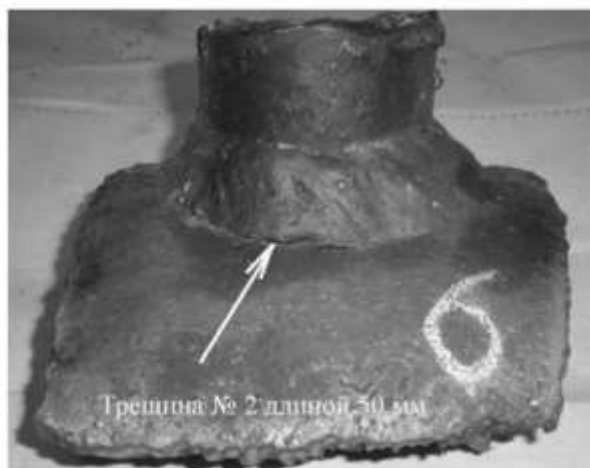
Следует отметить, что на трубах с деформацией 0,8-1 % обнаруживается трещинообразование в местах приварки врезок и штуцеров. Так, на одном из блоков 300 МВт после 290 тысяч часов эксплуатации были обнаружены трещины в местах приварки штуцеров (рис. 5), объем контроля был увеличен и на паропроводе острого пара на 15 участках были обнаружены трещины. Трещины проходили по линии сплавления углового шва приварки штуцера и шли под углом 45° к отверстию трубы.

Рис. 5. Место образования трещины на сварном стыке приварки штуцера

Металлографический анализ показал, что трещины идут по границам зерен и имеет место порообразование, т.е. разрушение идет по механизму ползучести. Причину трещинообразования следует связать с ползучестью труб и жесткостью конструкции узла приварки штуцеров к трубам.

1. Необходима унификация методик проведения металлографических анализов и закрепления их в форме инструкций или руководящих документов, обязательных к исполнению всеми специалистами,
2. При оценке микроповрежденности следует рассчитывать плотность пор.
3. Отбраковку труб при ползучести следует проводить по скорости ползучести, а не по величине остаточной деформации.
4. На паропроводах с остаточной деформацией более 0,8 % проводить 100 % контроль мест приварки штуцеров и бобышек.

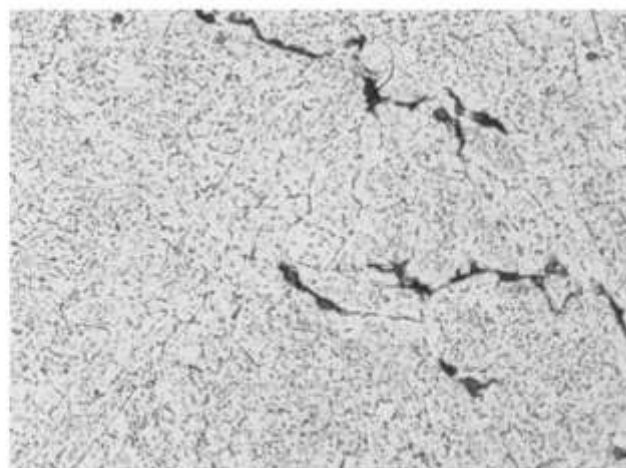
Рис. 6. (×500)  
Микротрещины в основном металле трубы
