НУЖЕН ЛИ ПОВТОРНЫЙ УЛЬТРАЗВУКОВОЙ КОНТРОЛЬ РОТОРА СО СТОРОНЫ ОСЕВОГО КАНАЛА?

Ниже приводятся результаты контроля ротора турбины К-50-90-3 (ст. №5 Воркутинской ТЭЦ-2) которые не совсем вписываются в установку о невозможности возникновения и роста эксплуатационных дефектов в толще поковки вала ротора.

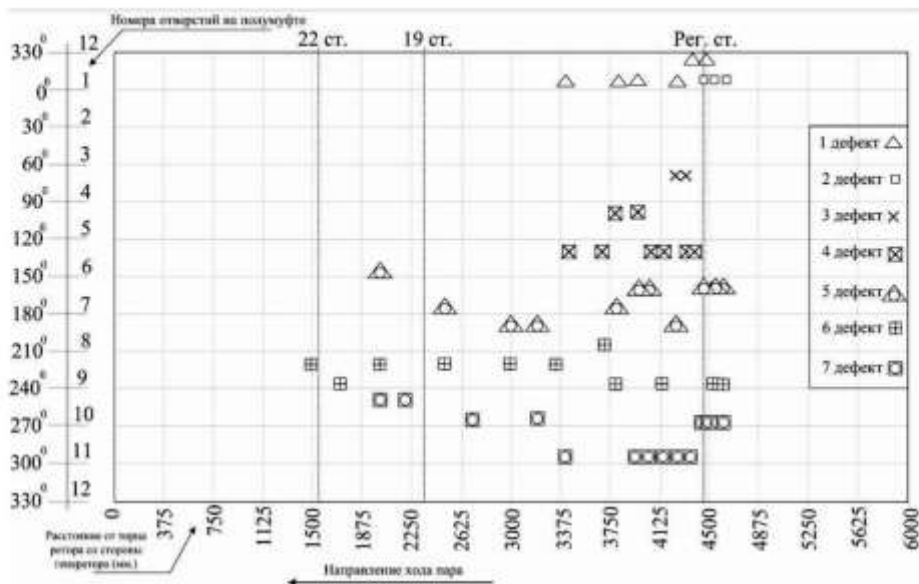
Рис. 1. Развертка поверхности осевого канала

Предписываемый Типовой инструкцией [1] «контроль после исчерпания паркового ресурса» на этой турбине был проведён в 2005 г. при наработке 265 тыс. ч. На поверхности осевого канала методами ТВК и ВК дефектов обнаружено не было. А при ультразвуковом контроле на глубине 45–49 мм от поверхности канала в районе 1–19 ступени² обнаружены одиночные и протяженные дефекты, амплитуда которых значительно (на 20–30 ДБл) превышала браковочный уровень³. Общее количество обнаруженных дефектов – 7 шт. (см. рис 1).

Большинство дефектов протяжённые, некоторые длиной до 1 метра и имеют выраженную направленность по винтовой линии. Сравнивая результаты контроля видно, что:

Было принято решение оставить ротор в эксплуатации на один год, и после этого провести повторный контроль.

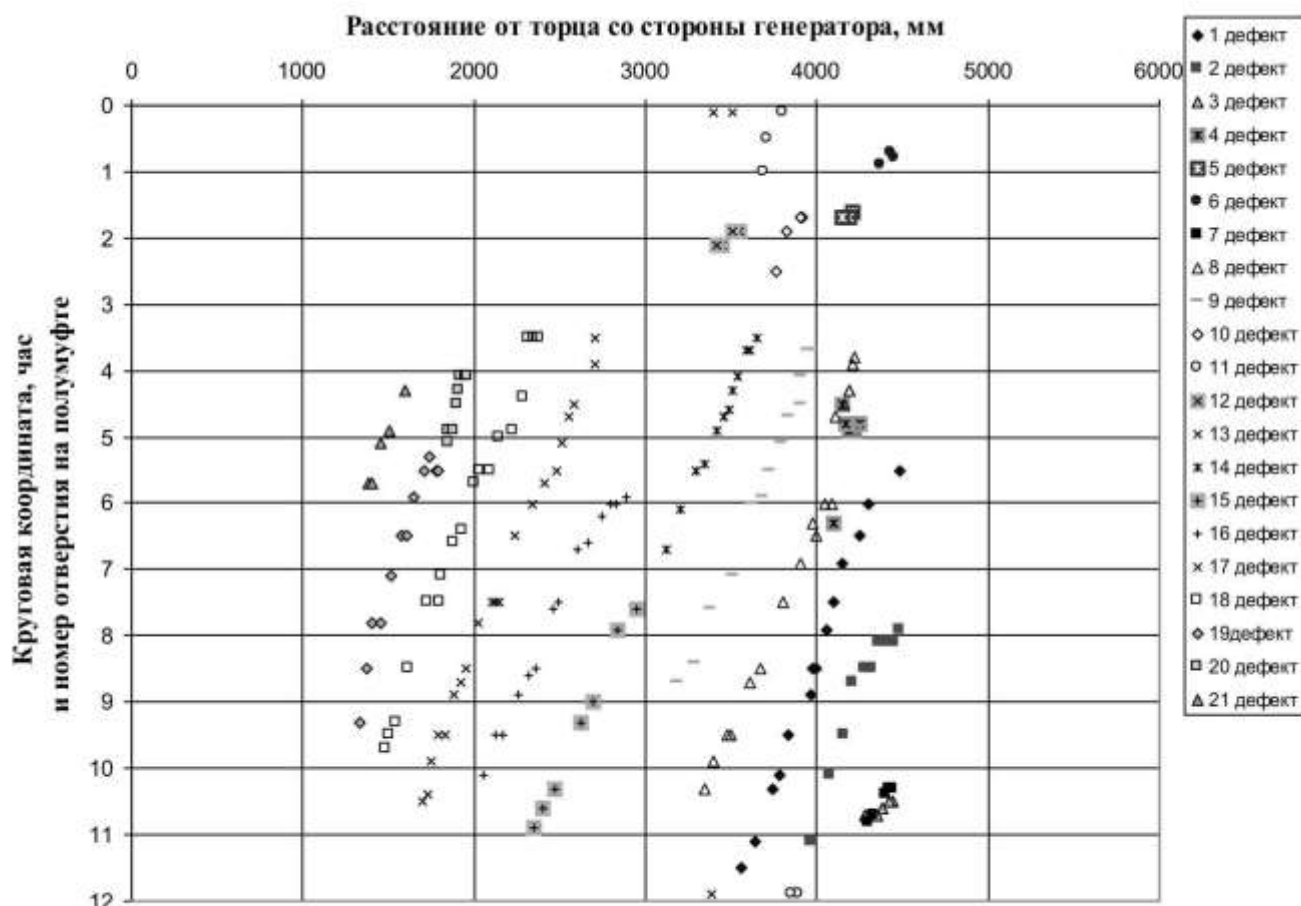
Рис. 2

В 2011 году при наработке турбины 305588 часов был проведён очередной контроль металла этого ротора. В этот контроль было зафиксировано значительное увеличение количества недопустимых дефектов – 21 дефект (см. рис. 2). Амплитуда для большинства дефектов, как и при контроле 2005 г, значительно (на 20–30ДБл) превышала браковочные значения (согласно СО 153-34.17.421-2003). Все обнаруженные дефекты, расположены на глубине 45–49 мм от поверхности канала.

- 1) количество дефектов к 2011 году выросло в 3 раза.
- 2) дефекты выстраиваются параллельно друг другу по винтовой линии.

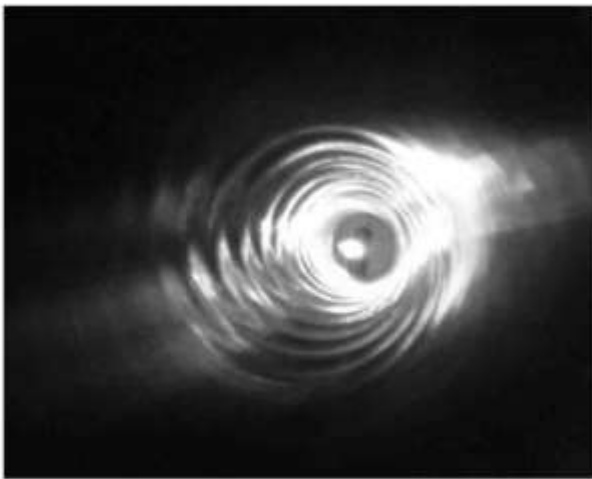
Фото 1

При визуальном контроле поверхности осевого канала, проведенном после удаления окалины и шлифовки, обнаружена спиралевидная волнистость поверхности осевого канала в зоне «бочки» под цельноковаными ступенями (фото 1, 2). Все фотографии сделаны со стороны автомата безопасности (по ходу пара). Эта волнистость может свидетельствовать о винтообразной остаточной деформации вала ротора. При предыдущих обследованиях такая деформация не наблюдалась.

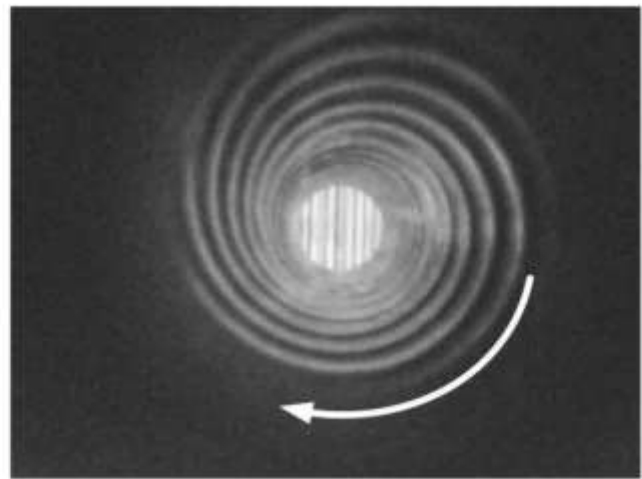
Фото 2.

Стрелкой показано направление вращения ротора

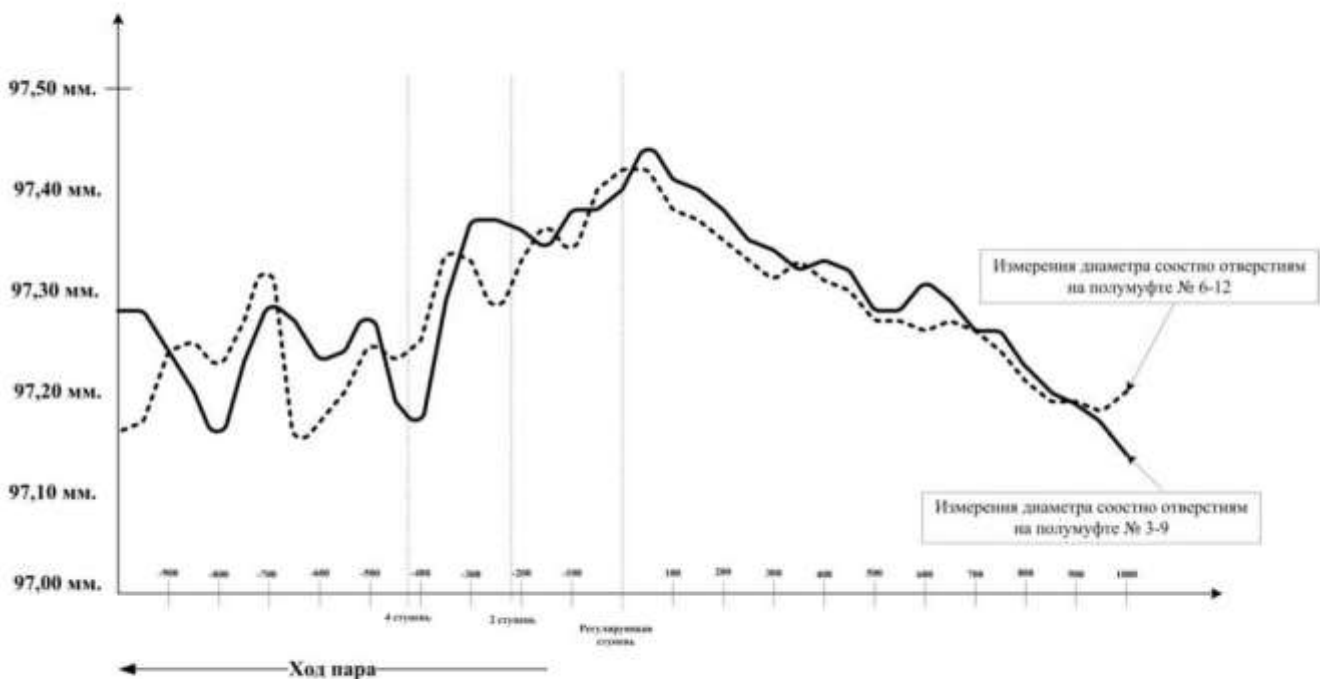
Рис. 3

По значениям измеренного диаметра был составлен график. Он представлен на рис. 3. Из приведенного графика видно, что шаг спирали около 200 мм, а амплитуда ~ 0,1 мм (размах ~ 0,2мм.)
